B TG1

STADTBILDANALYSE für Teilgebiete der Eckernförder Innenstadt

Quartiersuntersuchung
Teilgebiet: Mühlenstraße - Südlicher Jungfernstieg "B TG 1" 2013/14

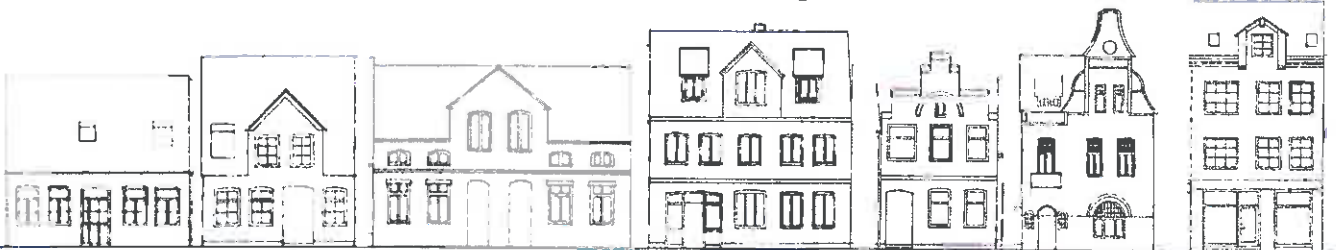
Typ 1:
ältester Haustyp, 19. Jhd.
I-gesch., ca. 45° Satteldach, mit / ohne Frontgiebel, Wohnhaus

Typ 2:
I+ Dachgesch., ca. 30-40° Satteldach, mit / ohne Frontgiebel, Wohn- u. Handwerkerhaus

Typ 3:
II gesch., ca. 45° Satteldach, mit / ohne Frontgiebel, Wohn- u. Geschäftshaus

Sondertypen:
II, II+, III., ca. 45°-50° SD, Wohn- u. Geschäftshaus,

Typ 4:
III-gesch., ca. 45° SD mit / ohne Frontgiebel, Wohn- u. Geschäftshaus

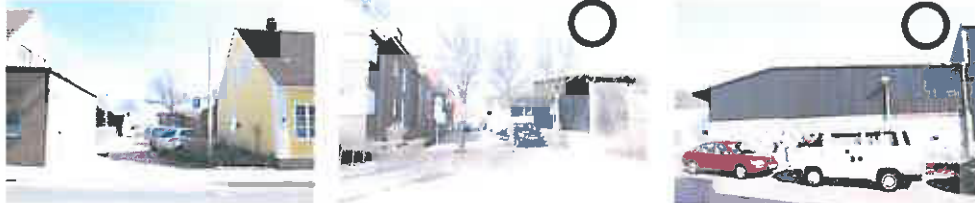
Parkende PKW, ein WC-Häuschen und die Informationstafel am Ende der südlichen Gasse verstellen den Blick auf die Förde.

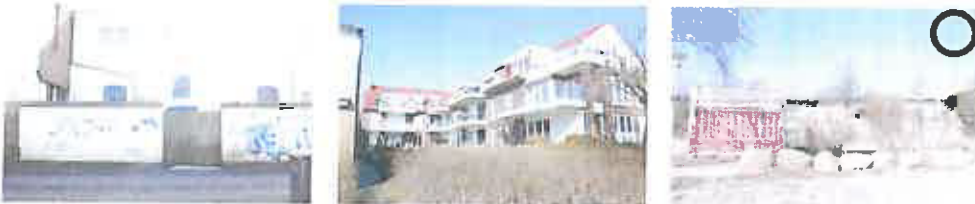
Das Kulturdenkmal besonderer Bedeutung im Schnittgang ist nicht in Wert gesetzt. Die Optik der Hofmauer ist bezeichnend für die Herabstufung der historischen Gasse zur einer Rückseitenstrasse.

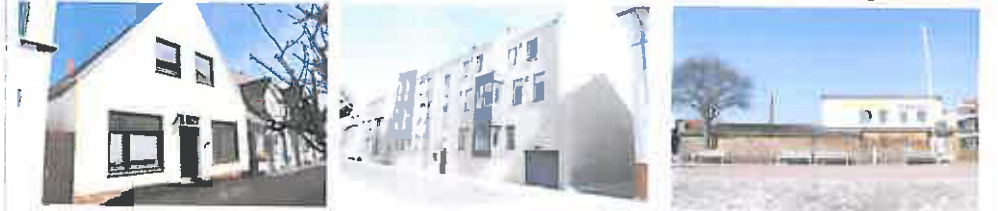
Untypische 70er Jahre Einfamilienhaustypologie in der Mühlenstrasse. Der gelbe Fassadenputz verstärkt diese negative Wirkung.

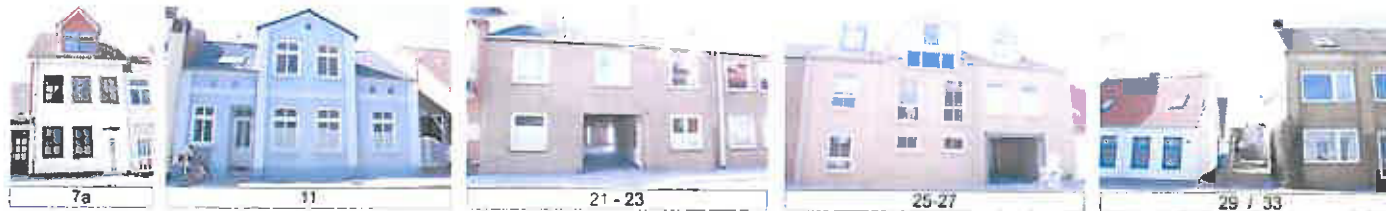
Jungfernstieg Westseite

7a
Die neue Haustür fügt sich nicht in die Fassadengestaltung ein.
Gesamteindruck: *disharmonisch*

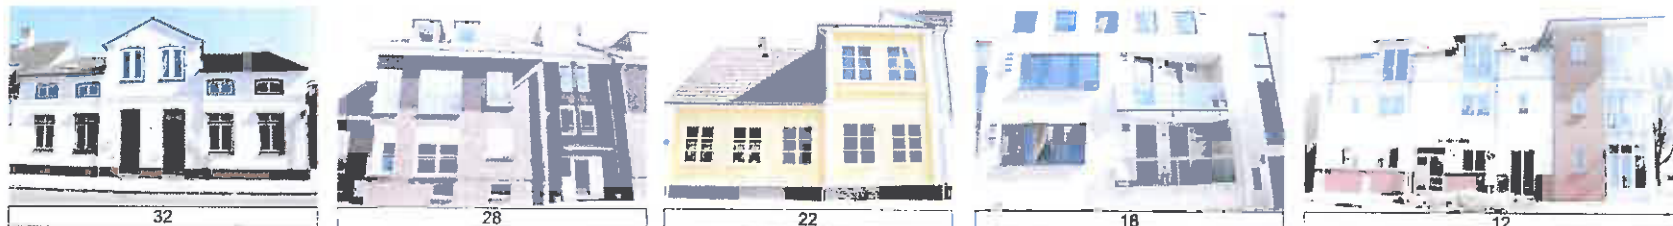
Jungfernstieg Ostseite

32
Das typische Altstadthaus mit weiss geschlammtem Mauerwerk, Zierbändern an Giebel, Traufe und in Höhe der Geschosdecke, geringem Dachüberstand sowie vertikaler Fensterteilung sind ortstypische, historische Gestaltungsmerkmale. Nur die nachträglich eingebauten Rolladenkästen stören die ansonsten harmonische Fassade.
Gesamteindruck: *atmosphärisch, geringfügig vernachlässigt*

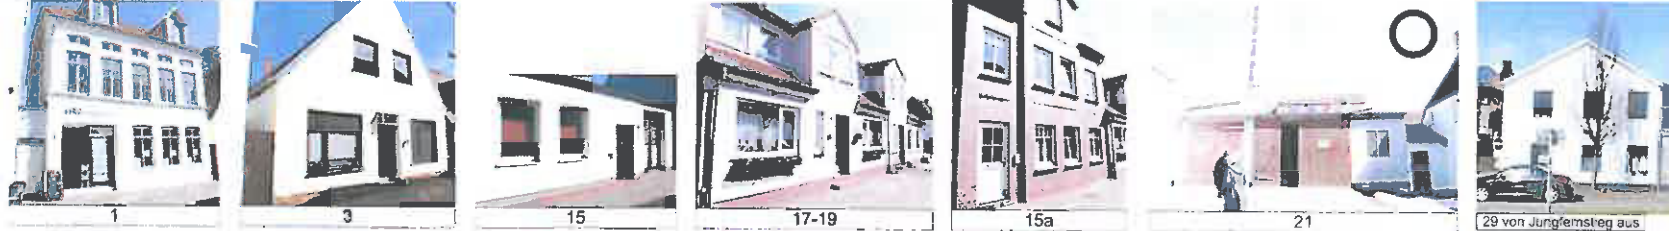
Mühlenstrasse Ostseite

Der Erhalt dieses historischen Gebäudes ist beispielhaft. Gelungen ist auch die Gestaltung des Werbeschildes. Allerdings stört das vollflächige Bekleben des Schaufensters das Bild.
Gesamteindruck: *bewahrt*

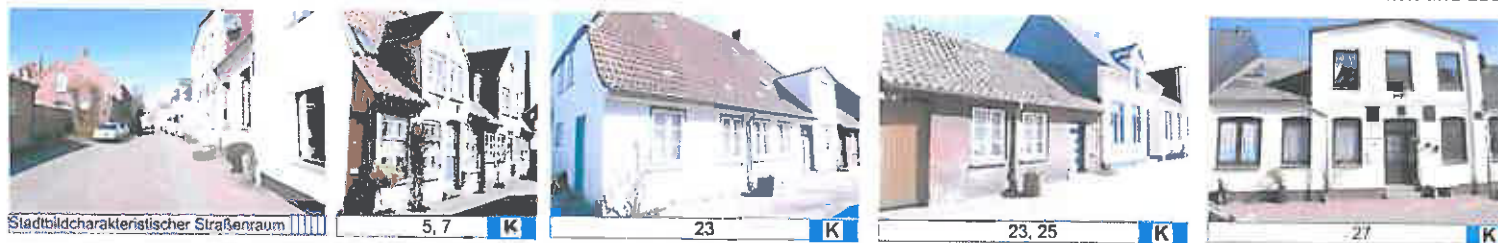
Bewertung:
Die als einfache Kulturdenkmale eingestuft Häuser stehen alle auf der Ostseite der Mühlenstraße. Ihre Bedeutung verblasst allerdings im Zusammenhang mit der standardisierten Gestaltung benachbarter oder gegenüberliegender Häuser.
Fazit:
Um die historische Bedeutung der Mühlenstraße und ihrer denkmalgeschützten Straßenfassaden nicht weiter herabzuwürdigen, muss sensibilisiert werden!

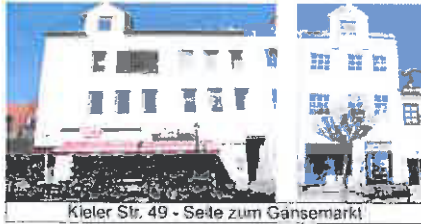
Kieler Str. 49 - Seite zum Gänsemarkt

Die Blechfassade und der verrostet erscheinende Zustand der EG-Zone dieses Eckgebäudes mindert den Wert des Gebäudes und des städtebaulich prägnanten Ortes.

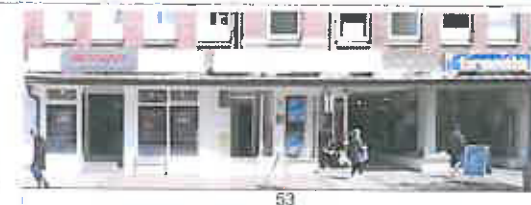
Die Störung der Fassade durch Werbeanlagen besteht bei diesem Gebäude - neben dem Bekleben der Schaufenster und sogar der Fenster im 1. OG! - in der Reihung mehrerer, unterschiedlicher Werbeschilder. Geeigneter wären Werbeschriften in Einzelbuchstaben, die sich zurückhaltender einfügen würden.
Gesamteindruck: gestört

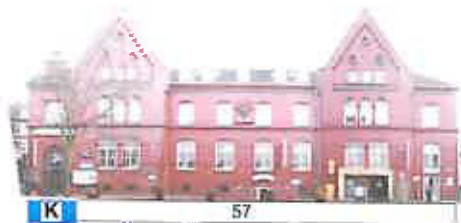
Bewertung:
 Das einfache Kulturdenkmal ist gut erhalten. Störend wirken allerdings das gelbe, davorgesetzte Tor und die übrigen diversen gelben Automaten und Schilder. Hier fehlt eine der Situation angemessenere Lösung und Reduktion!

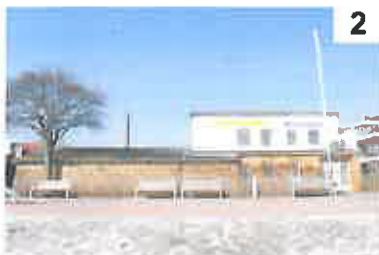
2 Nutzungen mit Bezug zum Wasser und zur Förde haben gerade entlang der Promende eine starke Sinnhaftigkeit. Allerdings nutzt der hier angesiedelte Ruderclub die attraktive Lage nicht genügend aus. Eine stärkere Öffnung zur Promenade, vielleicht in Verbindung mit einer Aussenterrasse, ggf. auch Überbauung mit Wohnnutzung im Obergeschoss, wäre eine Attraktivitätssteigerung für diesen Bereich.

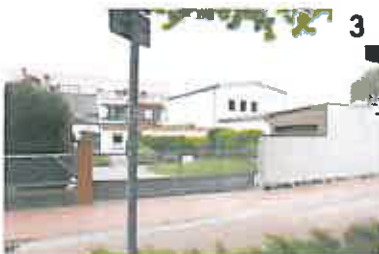
3 Die Durchgänge zwischen Strand und Stadt haben eine besondere Bedeutung als attraktive Fusswegverbindungen - untergenutzte Grundstücksflächen bieten Potential für qualitativ hochwertige Nutzungen. Ein öffentliches WC sollte zwar leicht auffindbar sein, aber nicht in dieser Form und an dieser Stelle so präsent sein.

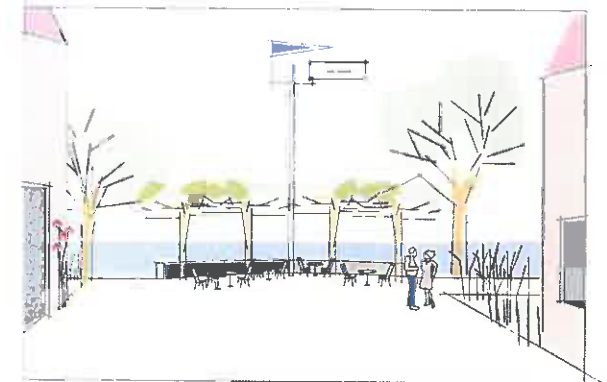
Skizze einer möglichen Gestaltung eines "Fördebalkons" - hier sollte eine eingehende Bearbeitung durch einen Freiraumplaner erfolgen!

Erhöhung der Aufenthaltsqualität durch Schaffen von Platzflächen ("Fördebalkon") in Verbindung mit Kiosk / Bistro / Eiscafé. Landmarke am Endpunkt der Quergassen. So kann auch beim Gang auf der Promenade wahrgenommen werden, an welchen Stellen eine Querverbindung zur Innenstadt besteht.
